RESTAURATION DE L'ÉGLISE SAINT-MARTIN

RESTAURATION DE LA FLÈCHE ET DU CLOCHER

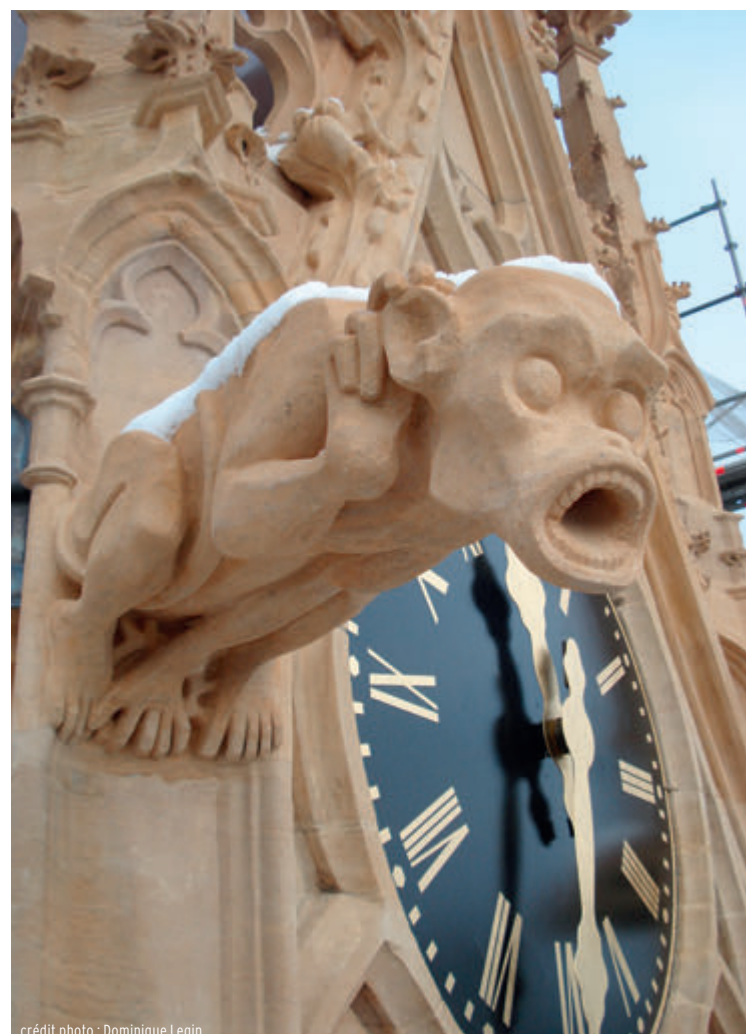
Ci-dessous : les cadrans et les gargouilles ont été nettoyés et restaurés.

La flèche a déjà subi de nombreuses restaurations au XIX^e siècle, mais, avec le temps, le cuivre qui la recouvrait s'est percé et abîmé en plusieurs endroits. Les travaux entrepris sur la flèche concernent donc la « réfection des feuilles de cuivre rouge et la restauration des parties dorées des ornements qui confèrent à l'église sa présence lointaine » explique Christophe Bottineau, architecte en chef des Monuments Historiques et spécialiste des travaux de restaurations des bâtiments anciens. Le clocher, percé depuis la tempête de 1999, menaçait la sécurité des lieux. Des travaux de couverture des tourelles à l'aide de vieilles ardoises allemandes et de remplacement du plancher ont été réalisés. Le clocher a également été nettoyé « à l'aide d'une poudre spéciale afin de lui redonner son aspect premier » confie Christophe Bottineau. Les enduits dégradés ont été remplacés et les éléments fragilisés par le temps ont été retaillés. Les différentes sculptures ainsi que les cadrans ont été nettoyés et restaurés.
